การประชุมนำเสนอผลงานวิจัยบัณฑิตศึกษาระดับชาติ  
มหาวิทยาลัยราชภัฏอุดรธานี ครั้งที่ 13

การศึกษาสภาพปัญหาและแนวทางการปรับปรุง ทางจราจรภายใน  
มหาวิทยาลัยราชภัฏเพชรบูรณ์  
THE STUDY OF TRAFFIC PROBLEM AND IMPROVEMENTS WITHIN  
PHETCHABUN RAJABHAT UNIVERSITY

ธีรนัย ชัตติยวงศ์<sup>1</sup>, ปวรรัตน์ บุตรจันทร์<sup>2</sup>, พิศุทธิ์ บัวเปรม<sup>3</sup>

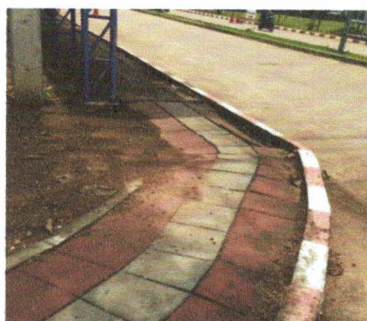
| จุดที่ | บริเวณที่พบ | ปัญหาที่เกิด | ข้อเสนอแนะการปรับปรุง |
|---|---|---|---|
| 3 | บริเวณทางเข้าหน้าตึกอาคารศรีนคร<br>จนถึงบริเวณตรงข้ามที่ทำการไปรษณีย์<br>ไทย | การชำรุดของฟุตบาท<br>หรือทางเท้า | แก้ไขแผ่นทางเดินที่ชำรุด |

ภาพที่ 6 บริเวณทางเข้าหน้าตึกอาคารศรีนครจนถึงบริเวณตรงข้ามที่ทำการไปรษณีย์ไทย

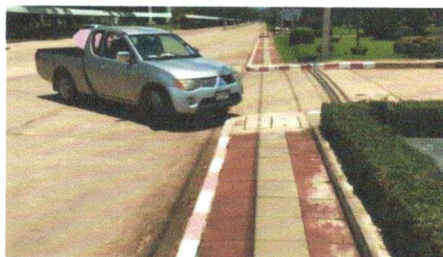
จากการสำรวจจุดกลับรถที่มีเกาะกลาง พบว่ารัศมีวงเลี้ยวแคบเกินกว่ามาตรฐานกรมทางหลวงกำหนด ทำให้รถโดยสาร 2 ชั้น รถ 6 ล้อ ไม่สามารถกลับรถได้ และรวมถึงรถยนต์ไม่สามารถเลี้ยวได้อย่างคล่องตัว โดยพบจุดกลับรถที่ไม่เป็นไปตามมาตรฐาน 3 จุด

| จุดที่ | บริเวณที่พบ | ปัญหาที่เกิด | ข้อเสนอแนะการปรับปรุง |
|---|---|---|---|
| 1 | บริเวณทางเข้าหน้าตึกอาคารศิริธรจนถึงบริเวณที่ทำการไปรษณีย์ไทย | พบรัศมีวงเลี้ยวที่ไม่เป็นไปตามมาตรฐาน โดยรัศมีวงเลี้ยว 7.00 เมตร | ตามมาตรฐานกรมทางหลวงกำหนดให้รัศมีวงเลี้ยวของรถยนต์ส่วนบุคคล ต้องมีรัศมีวงเลี้ยวมากกว่า 7.77 m |
| 2 | บริเวณหน้าอาคารเฉลิมพระเกียรติฉลองสิริราชสมบัติ (ครบ 60 ปี) สำนักงานอธิการบดี พบรัศมีวงเลี้ยวที่ไม่ได้ตามมาตรฐาน | พบรัศมีวงเลี้ยวที่ไม่เป็นไปตามมาตรฐาน โดยรัศมีวงเลี้ยว 7.00 เมตร | ตามมาตรฐานกรมทางหลวงกำหนดให้รัศมีวงเลี้ยวของรถยนต์ส่วนบุคคล ต้องมีรัศมีวงเลี้ยวมากกว่า 7.77 m |
| 3 | บริเวณหน้าลานพ่อบุญเมือง พบรัศมีวงเลี้ยวที่ไม่ได้ตามมาตรฐาน | พบรัศมีวงเลี้ยวที่ไม่เป็นไปตามมาตรฐาน โดยรัศมีวงเลี้ยว 7.00 เมตร | ตามมาตรฐานกรมทางหลวงกำหนดให้รัศมีวงเลี้ยวของรถยนต์ส่วนบุคคล ต้องมีรัศมีวงเลี้ยวมากกว่า 7.77 m |

ภาพที่ 5 รัศมีวงเลี้ยวแคบ ทำให้ยานพาหนะไม่สามารถเลี้ยวได้อย่างคล่องตัว

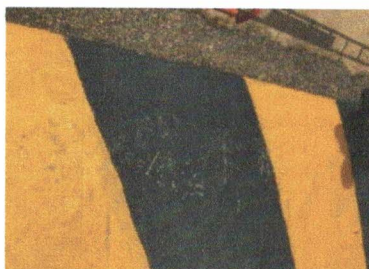
จากการสำรวจพื้นที่จริง ภายในมหาวิทยาลัยราชภัฏเพชรบูรณ์ พบว่ามีจุดที่ความสูงของสันชะลอความเร็วที่ไม่ได้ตามมาตรฐาน โดยมีความสูงมากกว่าที่กำหนด และมีความยาวไม่เต็มช่องจราจรทำให้เกิดอุบัติเหตุบ่อยครั้ง ทั้งยังทำให้รถยนต์เกิดความเสียหายจากการชูดกับสันชะลอความเร็วที่มีความสูงมากเกินไป โดยพบจุดที่ไม่เป็นไปตามมาตรฐาน 5 จุด

| จุดที่ | บริเวณที่พบ | ปัญหาที่เกิด | ข้อเสนอแนะการปรับปรุง |
|---|---|---|---|
| 1 | บริเวณหน้าอาคารเฉลิมพระเกียรติฉลองสิริราชสมบัติครบ 60 ปี (สำนักงานอธิการบดี) | ความสูงของสันชะลอความเร็ว 15 cm | ตามมาตรฐานความสูงไม่ควรเกิน 7.62 cm |
| 2 | บริเวณหลังอาคารบรรณราชนครินทร์ อาคารเทคโนโลยีสารสนเทศ (หอสมุด) | สันชะลอความเร็วไม่เต็มช่องจราจร และความสูง 13 cm | ปรับปรุงสันชะลอความเร็วให้เต็มช่องจราจร และตามมาตรฐานความสูงไม่ควรเกิน 7.62 cm |
| 3 | บริเวณอาคารคหกรรมมุ่งตรงไป ก่อนถึงเลี้ยวขวา บริเวณอาคารปฏิบัติการวิทยาศาสตร์ | ความสูงของสันชะลอความเร็ว 9 cm | ตามมาตรฐานความสูงไม่ควรเกิน 7.62 cm |
| 4 | บริเวณประตูทางออก | ความสูงของสันชะลอความเร็ว 9 cm | ตามมาตรฐานความสูงไม่ควรเกิน 7.62 cm |
| 5 | บริเวณจุดรักษาความปลอดภัย ก่อนถึงประตูทางออก | ความสูงของสันชะลอความเร็ว 9 cm | ตามมาตรฐานความสูงไม่ควรเกิน 7.62 cm |

ภาพที่ 7 การเกิดอุบัติเหตุรถยนต์ส่วนบุคคล ชุดกับสันชะลอความเร็วอยู่บ่อยครั้ง
