## การศึกษาเปรียบเทียบสมบัติโลหะเชื่อมพอกแข็งบนเหล็กกล้าแรงรถไฟ เกรด 900 ด้วยลวดหุ้มฟลักซ์ H450R และ E120-18G

ธงชัย เครือมือ<sup>1\*</sup>

# Comparative Study of Hard-facing Weld Metal Properties on Grade 900 Railway Steel using H450R and E120-18G SMAW Electrodes

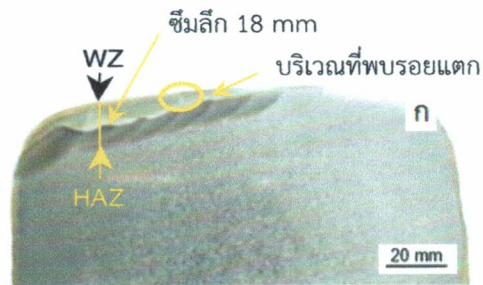
ก. ลวดเชื่อมชนิด H450R

รูปที่ 4 การตรวจสอบโครงสร้างมหภาค

โครงสร้างมหภาค ดังรูปที่ 4ก. และ รูปที่ 4 ข. จากการเชื่อมด้วยลวดเชื่อม E120-18G ทั้งในบริเวณรอยเชื่อม (WZ) และบริเวณที่ได้รับอิทธิพลจากความร้อน (HAZ) มีลักษณะของการซีมลิ็กประมาณ 18 มิลลิเมตร ซึ่งมากกว่าจากการเชื่อมด้วยลวดเชื่อม H450R ที่มีการซีมลิ็กประมาณ 10 มิลลิเมตร เนื่องจากอิทธิพลของธาตุคาร์บอนที่มากจะส่งผลต่อการเย็นตัวของรอยเชื่อมอย่างรวดเร็ว ทำให้มีการซีมลิ็กที่น้อยตามไปด้วย [14] ความสามารถในการซีมลิ็กที่ดีทำให้รอยเชื่อมมีความแข็งแรงและทนต่อการสึกหรอ อย่างไรก็ตามจากการเชื่อมด้วยลวดเชื่อมทั้ง 2 ชนิด ไม่พบรอยแตกร้าวหรือโพรงอากาศด้วยตาเปล่า

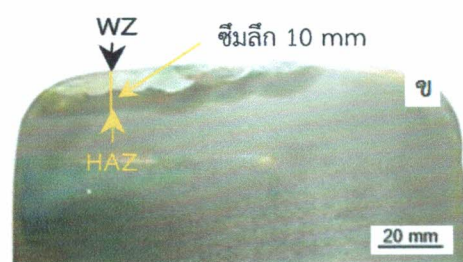
ข. ลวดเชื่อมชนิด E120-18G

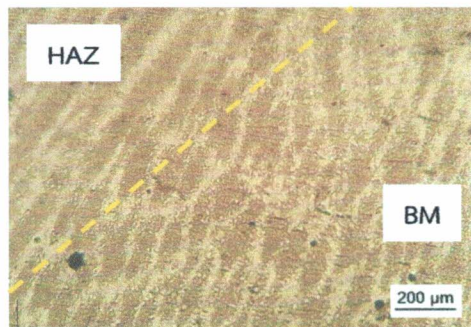
รูปที่ 9 การตรวจสอบโครงสร้างจุลภาคบริเวณ ที่ได้รับอิทธิพลจากความร้อน (HAZ) กับบริเวณรอยเชื่อม (WZ) ของลวดเชื่อม E120-18G

รูปที่ 8 และ 9 แสดงโครงสร้างจุลภาคบริเวณที่ได้รับอิทธิพลจากความร้อน (HAZ) กับบริเวณรอยเชื่อม (WZ) จากการเชื่อมด้วยลวดเชื่อมทั้ง 2 ชนิด ประกอบไปด้วยเฟส เฟอร์ไรต์ (สีขาว) ผสมกับโครงสร้างแบบ มาร์เทนไซต์ (สีดำ) กระจายสม่ำเสมอ [1] ซึ่งเป็นลักษณะของการเปลี่ยนแปลงโครงสร้างจากเกรนหยาบบริเวณเนื้อโลหะเดิมเป็นเกรนละเอียดในบริเวณที่ได้รับอิทธิพลจากความร้อน อย่างไรก็ตามการตรวจสอบ พบว่า การเชื่อมด้วยลวดเชื่อมชนิด E120-18G เกิดเป็นโครงสร้างแบบเพิร์ลไลต์ ( $\alpha + \text{Fe}_3\text{C}$ ) ผสมกับโครงสร้างแบบเบนไนต์ ซึ่งส่งผลให้บริเวณที่ได้รับอิทธิพลจากความร้อนของลวดเชื่อมแบบ E120-18G

มีค่าความต้านทานแรงดึงและการรับแรงสั่นสะเทือน ได้ดีกว่าจากการเชื่อมด้วยลวดเชื่อม H450R ที่มีโครงสร้างแบบมาร์เทนไซต์แบบเข็ม [2]
